Città di Chieri

ARCHIVIO STORICO "FILIPPO GHIRARDI"
IL DOCUMENTO IN EVIDENZA

IL DOPPIO RIO TEPICE

TITOLO: *Tipo dimostrativo rappresentante Rivo Tepice per cui discorrono le acque da esso provenienti fuori di città, e la beallera, o sii rivo dal antidetto derivante per cui trascorrono le acque suddette nel recinto della medesima città.*

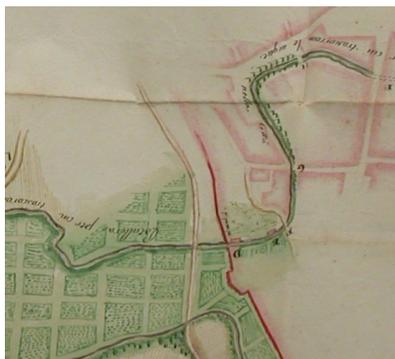
Uno di essi, risalente al 1776, ci mostra chiaramente la biforcazione del rio a Ovest dell'abitato, e i due rami, quello esterno alle mura, che fungeva da fossato, parzialmente visibile ancora oggi; quello interno, detto "Rio Merdero", che scorre all'interno, seppur ormai coperto. Esso era un tempo ben visibile e solcato da numerosi ponticelli, di cui leggiamo i nomi nella lunga didascalia che accompagna il disegno.

Occorre porre attenzione al fatto che il disegno presenta il settentrione in basso.

Distinguiamo alcuni mulini, il duomo (collegiata), l'imbiancheria, il profilo delle antiche mura urbiche e dei piccoli bastioni allora esistenti, i riquadri degli orti lungo la cinta, alcuni isolati edilizi dell'abitato.

La carta riporta nel dettaglio alcuni elementi, ma sorvola su altri: l'interesse precipuo risiede nella definizione del percorso dei due rami del rio e nel susseguirsi di ponti e incroci con il sistema viario.

- A. Ficca [sbarramento] per cui le acque dal rivo Tepice provenienti s'introducono nella beallera, per mezzo della quale le dette acque scorrono nel recinto della città ad uso e comodo de' molini nella medesima esistenti

- B. Scaricatore serviente in caso d'escrescenza d'acque.
- C. Mollino detto di Gallatea proprio de' RR PP di S. Filippo
- D. Mollino esistente nella città detto del sig. Manera, e proprio del medesimo

- E. Mollino proprio de' Padri suddetti, da quale sino al ponte segnato G vi sono trabucchi 42
- F. Ponte di legno
- G. Ponte a cuetto [?] detto il ponte rotto, da questo sino al seguente trabucchi 71.1.8

- H. Ponte detto del sig. Manera, sino al seguente trabucchi 34.3
- I. Ponte detto di pietra, sino al seguente trabucchi 31.4
- L. Ponte detto della Cordogna sino al ponte segnato N trabucchi 28.2.7

- M. Altro piccolo ponte detto ponte di traversa
- N. Ponte sovra cui resta costruito il coro della chiesa collegiata sino al seguente trabucchi 14.1.6
- O. Ponte detto de' maccelli sino al ponte Gavotti segnato Q trabucchi 40 sino al seguente trab1

- P. Ponte detto di S. Benedetto
- Q. Ponte detto si Mons. Gavotti sino al seguente trabucchi 43.5.6
- R. ed S. Ponti detti di S. Domenico sino alla ferratta, compresa la lunghezza di detto ponte di trabucchi 32.1 tra tutto trabucchi 78.2.3

- T. Ferratta per cui le dette acque dalla beallera o sii rivo sudetto provenienti discorrono fuori del recinto della città sino alla seguente balconera trabucchi 10.

- V. Balconera del sig. conte di Salmor in cui si vengono ad unire li due rivi, cioè quello che passa nel recinto sudetto, con quello che passa fuori del medesimo

- Y. Balconera detta del conte di S. Raffelle, e propria del medesimo

Autore: architetto Giuseppe Michele Vaj (secolo XVIII)

Forma: china e acquerello su carta
